当社の責任範囲外となる事象の参考例

例1 船体側鋼板の腐食または損傷に起因した船外側船尾管シール装置の船体取付面からの漏れ

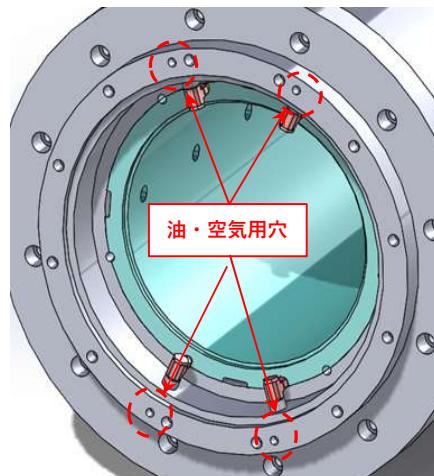
船外側船尾管シール装置は下図のように船体に取り付けられます。船体側鋼板・取付面の腐食や損傷により、船体にあけられた油・空気用穴が船外(海水)側と繋がった場合、漏油または海水浸入が発生しますので、船体側鋼板に船体の油・空気用穴につながるような腐食・損傷が無いかをよくご確認ください。

船体側端面(イメージ図)

- ・船体側鋼板・取付面の健全性点検、必要な補修を適切に実施してください。
- ・船体側鋼板・取付面の腐食や損傷に起因する油または海水の漏れがすでに発生している場合は、直ちに補修を実施し、船体側の不良を解消してください。
- ・当社製品の不良と船体側の不良を区別し、責任範囲をご理解のうえ対応をお願いします。
