当社の責任範囲外となる事象の参考例

例1 船体側鋼板の腐食または損傷に起因した船外側船尾管シール装置の船体取付面からの漏れ

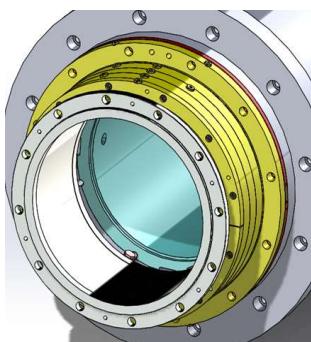
船外側船尾管シール装置
(イメージ図)

船外側船尾管シール装置は下図のように船体に取り付けられます。船体側鋼板・取付面の腐食や損傷により、船体にあけられた油・空気用穴が船外(海水)側と繋がった場合、漏油または海水浸入が発生しますので、船体側鋼板に船体の油・空気用穴につながるような腐食・損傷が無いかをよくご確認ください。

- ・船体側鋼板・取付面の健全性点検、必要な補修を適切に実施してください。
- ・船体側鋼板・取付面の腐食や損傷に起因する油または海水の漏れがすでに発生している場合は、直ちに補修を実施し、船体側の不良を解消してください。
- ・当社製品の不良と船体側の不良を区別し、責任範囲をご理解のうえ対応をお願いします。
