中間軸受取扱説明書

TYPE KEMEL KMSシリーズ

(自己潤滑式)

EKK イーグル工業株式会社

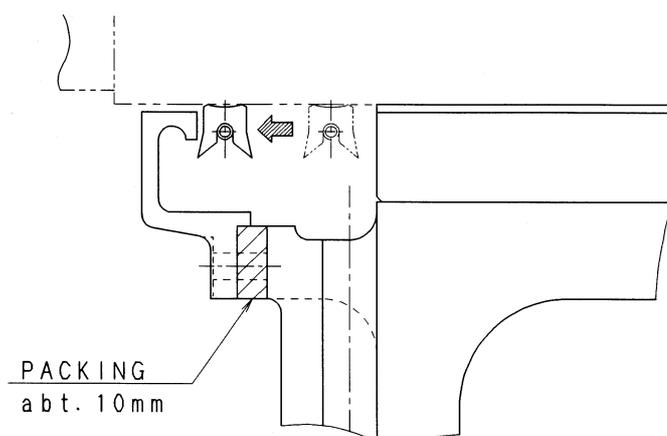
また漏洩が続く場合には、下図に示すように⑬サイドカバーと軸受本体に厚めのパッキン等を挟み⑬サイドカバーと軸受のスペースを広くし、⑰オイルカットリングをサイドカバーの方へずらして取り付けることが有効です。

⑰オイルカットリングの位置を図面指示に従って修正下さい。

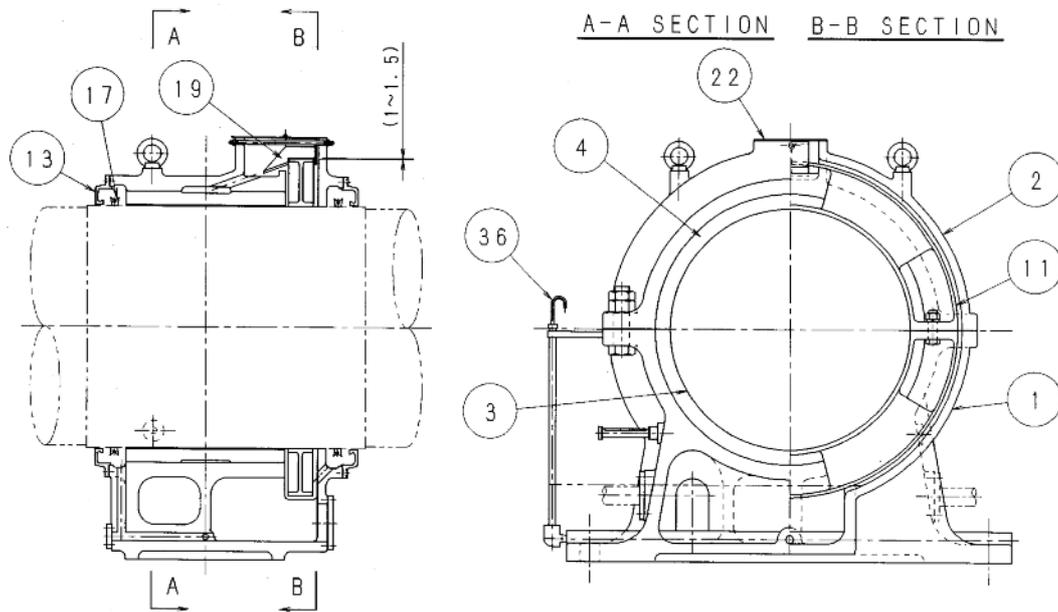
PARTS LIST

ITEM	DESCRIPTION
1	LOWER BODY
2	UPPER BODY
3	LOWER BEARING
4	UPPER BEARING
11	OIL COLLAR
13	SIDE COVER
17	OIL CUT RING
19	OIL CUT PLATE
22	HINGE COVER
36	OIL LEVEL GAUGE

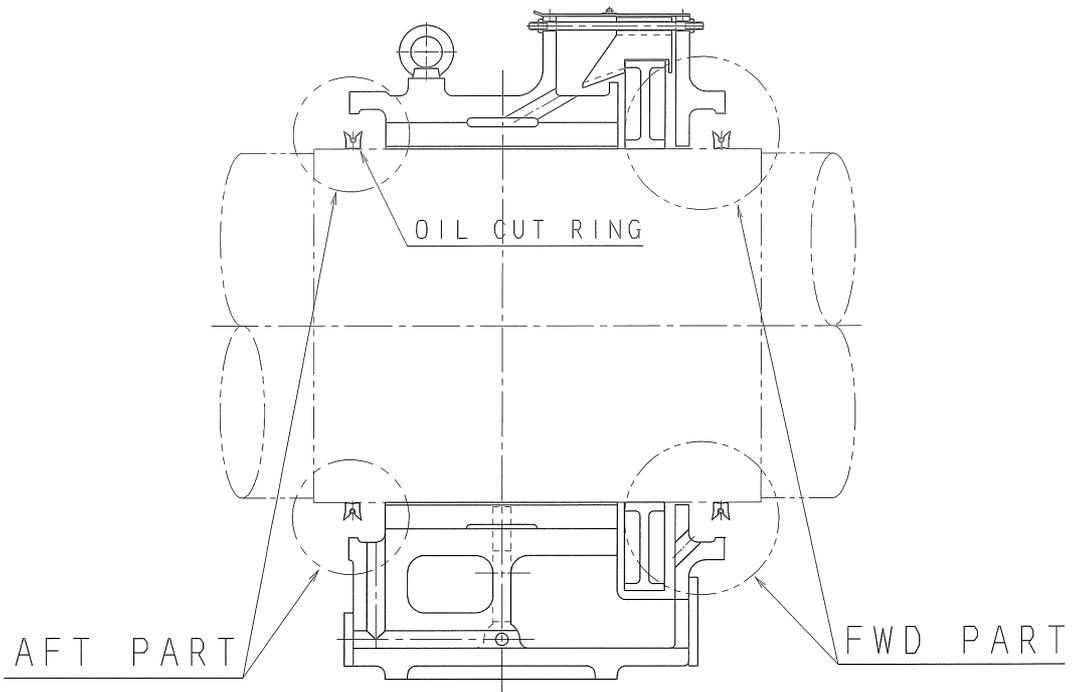
オイルカットリングの位置

OIL CUT RING POSITION オイルカットリングの位置	
DISTANCE BETWEEN BODY & SIDE COVER 本体との距離		AFT PART	FWD PART
SHAPE OF SIDE COVER サイドカバーの形状	abt. 10

abt. 26

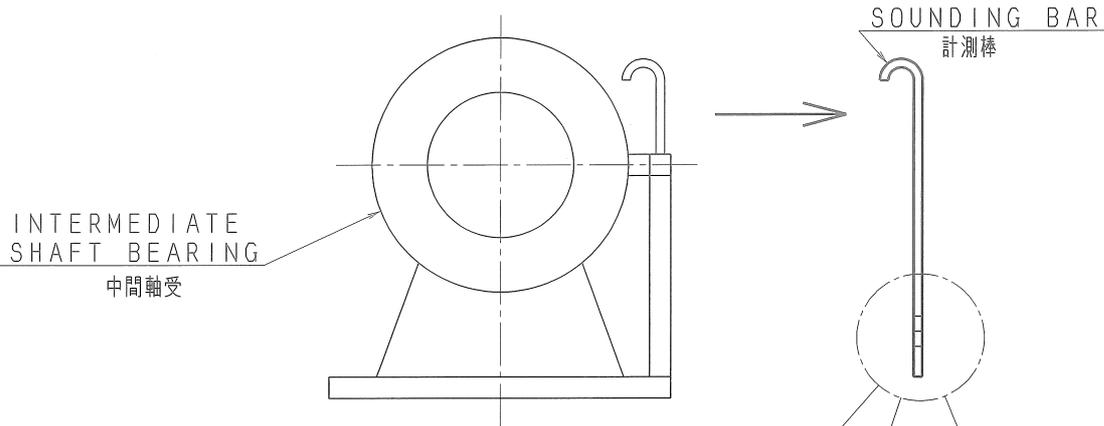
Fig. 1 Oil Level

- Oil level is to be checked when main engine stops.
- Oil is not to be supplied when main engine is running, even if the oil level is less than min. level of the sounding bar.
- Otherwise oil leaks due to the over-supply.

MAIN ENGINE / 主機		
	STOP / 停止中	RUNNING / 運転中	
OIL LEVEL BY SOUNDING BAR オイルレベル			
QUANTITY OF THE OIL オイルの量	NORMAL 適正	NORMAL 適正	OVER SUPPLY 入れ過ぎ
REMARKS 備考	—————	—————	OIL LEAKAGE DUE TO THE OVER-SUPPLY オイルの入れ過ぎによる漏洩

異常例	考えられる原因	対策・処置
サイドカバーより油が漏れる。	<ul style="list-style-type: none"> ・油の供給過多。 ・オイルカットリングが正規の位置にない。 	<ul style="list-style-type: none"> ・オイルレベルゲージによる油面の確認。 油面レベルは、軸の回転数により変化します。 軸停止 10 分後、油面を確認して下さい。 ・オイルカットリングを図面に示された正規位置へ移動させる。
上下部合わせ面より油が漏れる。	<ul style="list-style-type: none"> ・上下部のフランジのボルト緩み。 ・ゴミ噛み。 ・フランジ部の座面不良。 	<ul style="list-style-type: none"> ・上下部のフランジのボルトを締める。 ・上部本体を外し、清掃する。 ・座面にシール材を塗布し再組み立て後、使用する。
軸受部の温度上昇。	<ul style="list-style-type: none"> ・温度センサーの不良。 ・何らかの影響に拠るアライメントの変化。 	<ul style="list-style-type: none"> ・温度センサーの確認。 ・軸受温度が急激に上昇せず、60℃以下であれば問題ない。 ・造船所にてアライメント確認し、悪い場合にはアライメントを修正する。
油が軸受に補給されない。	<ul style="list-style-type: none"> ・オイルカラーの締め付けボルトが緩んでいる。 ・オイルカラーとオイルカット板の隙間が大きい。 (隙間 : $0 < C < 1.5 \text{ mm}$) ・回転数が低い (20RPM 以下)。 	<ul style="list-style-type: none"> ・オイルカラーの締め付けボルトを締める。 ・オイルカラーとオイルカット板の隙間を確認すること。 (隙間 : $0 < C < 1.5 \text{ mm}$) ・油が軸受へ供給されているかどうかを確認する。 油が軸受へ給油されていない場合、トップカバーから補給する事。 給油によるオイルレベルの上昇については適宜調整の事。
